Ristrutturazione piano rialzato dell' edificio  
"padiglione ricovero" della sede di viale Monza per  
realizzazione della nuova sede dell' Azienda Regionale di  
Emergenza ed Urgenza (AREU) e interventi di rimozione  
delle coperture contenenti amianto e rifacimento delle stesse  
Centro di Formazione e di Simulazione per l'Attività formativa Clinico-Assistenziale di  
Emergenza e Urgenza, Maxiemergenze Internazionali e Management di Sistemi Sanitari

PROGETTO PRELIMINARE  
Stato di Fatto  
TAV 10 ARCH - Indagine preliminare - Prospetti  
Corpi A, F, G

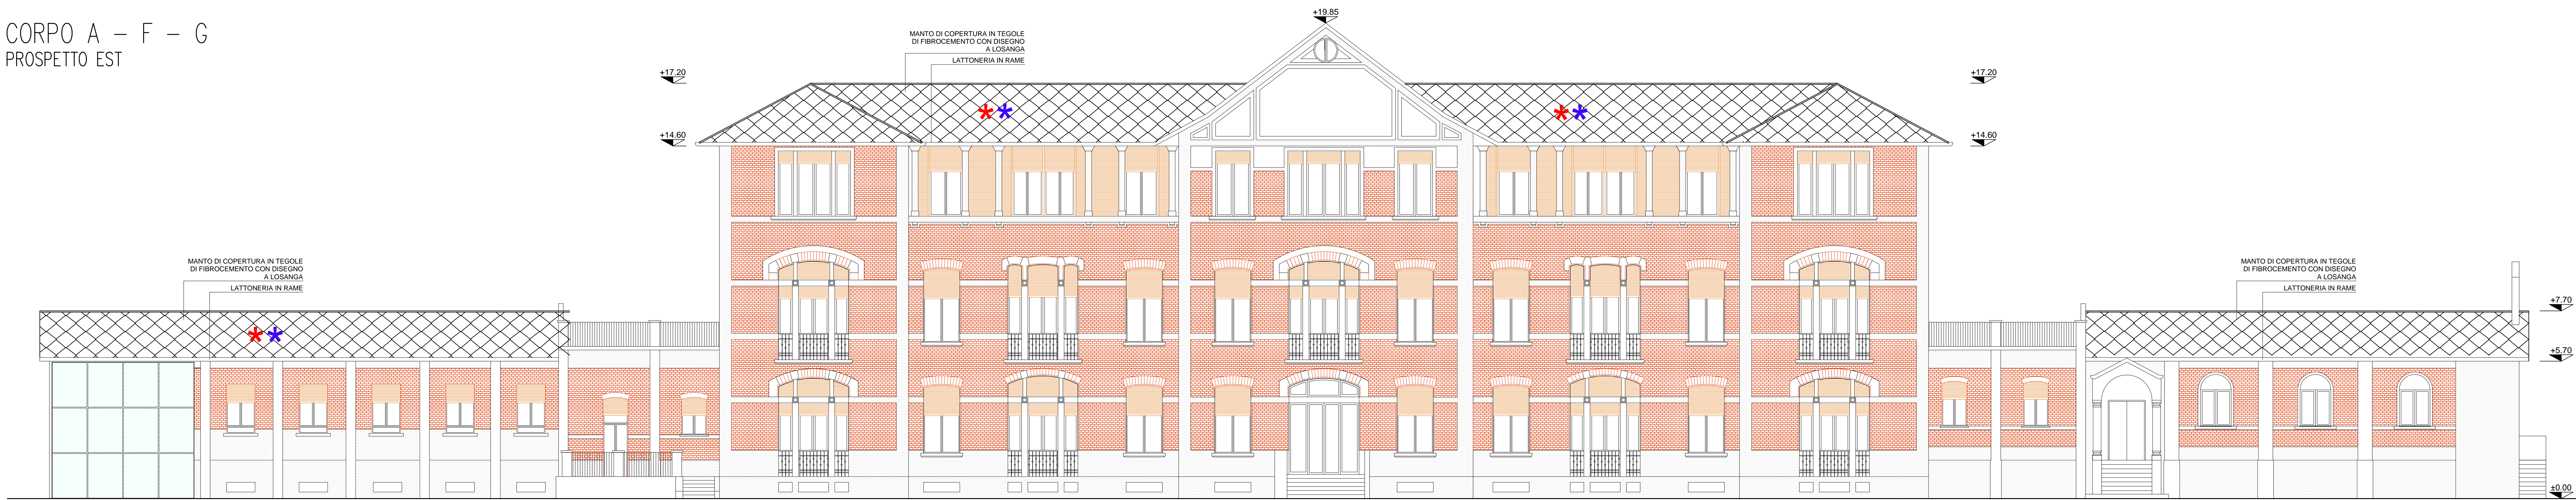
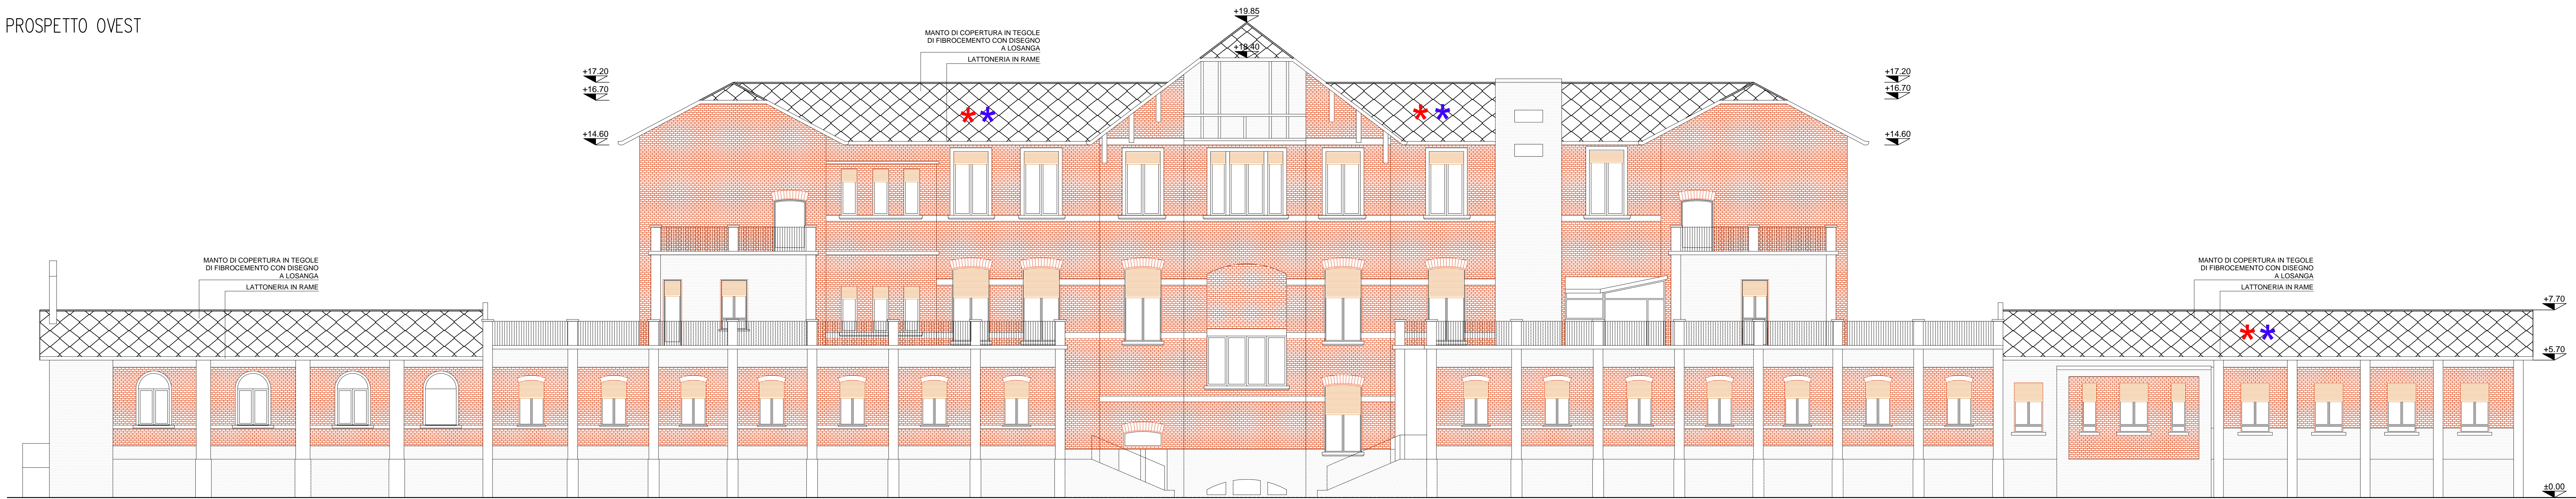
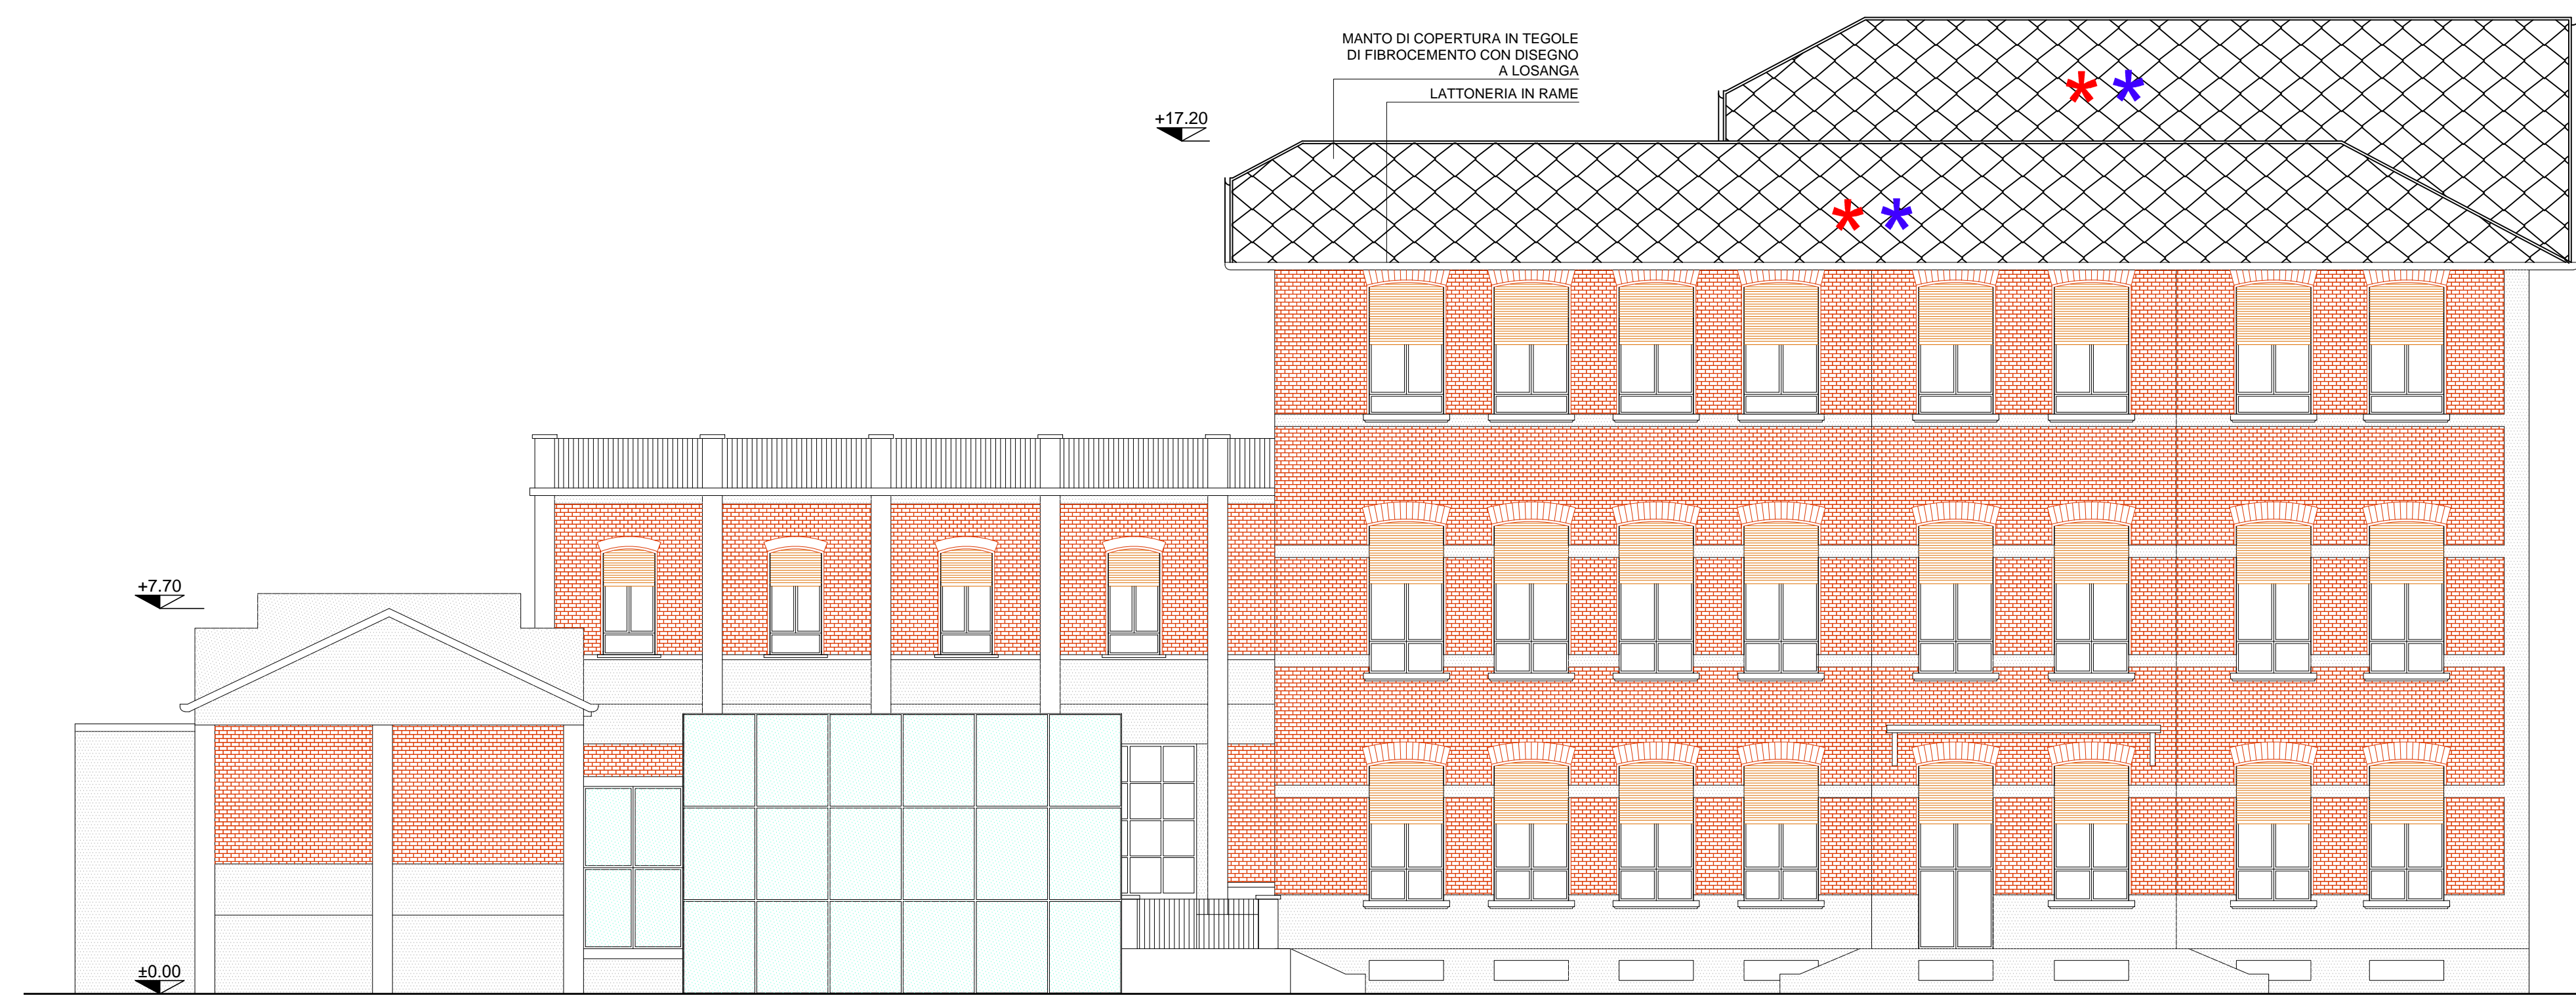
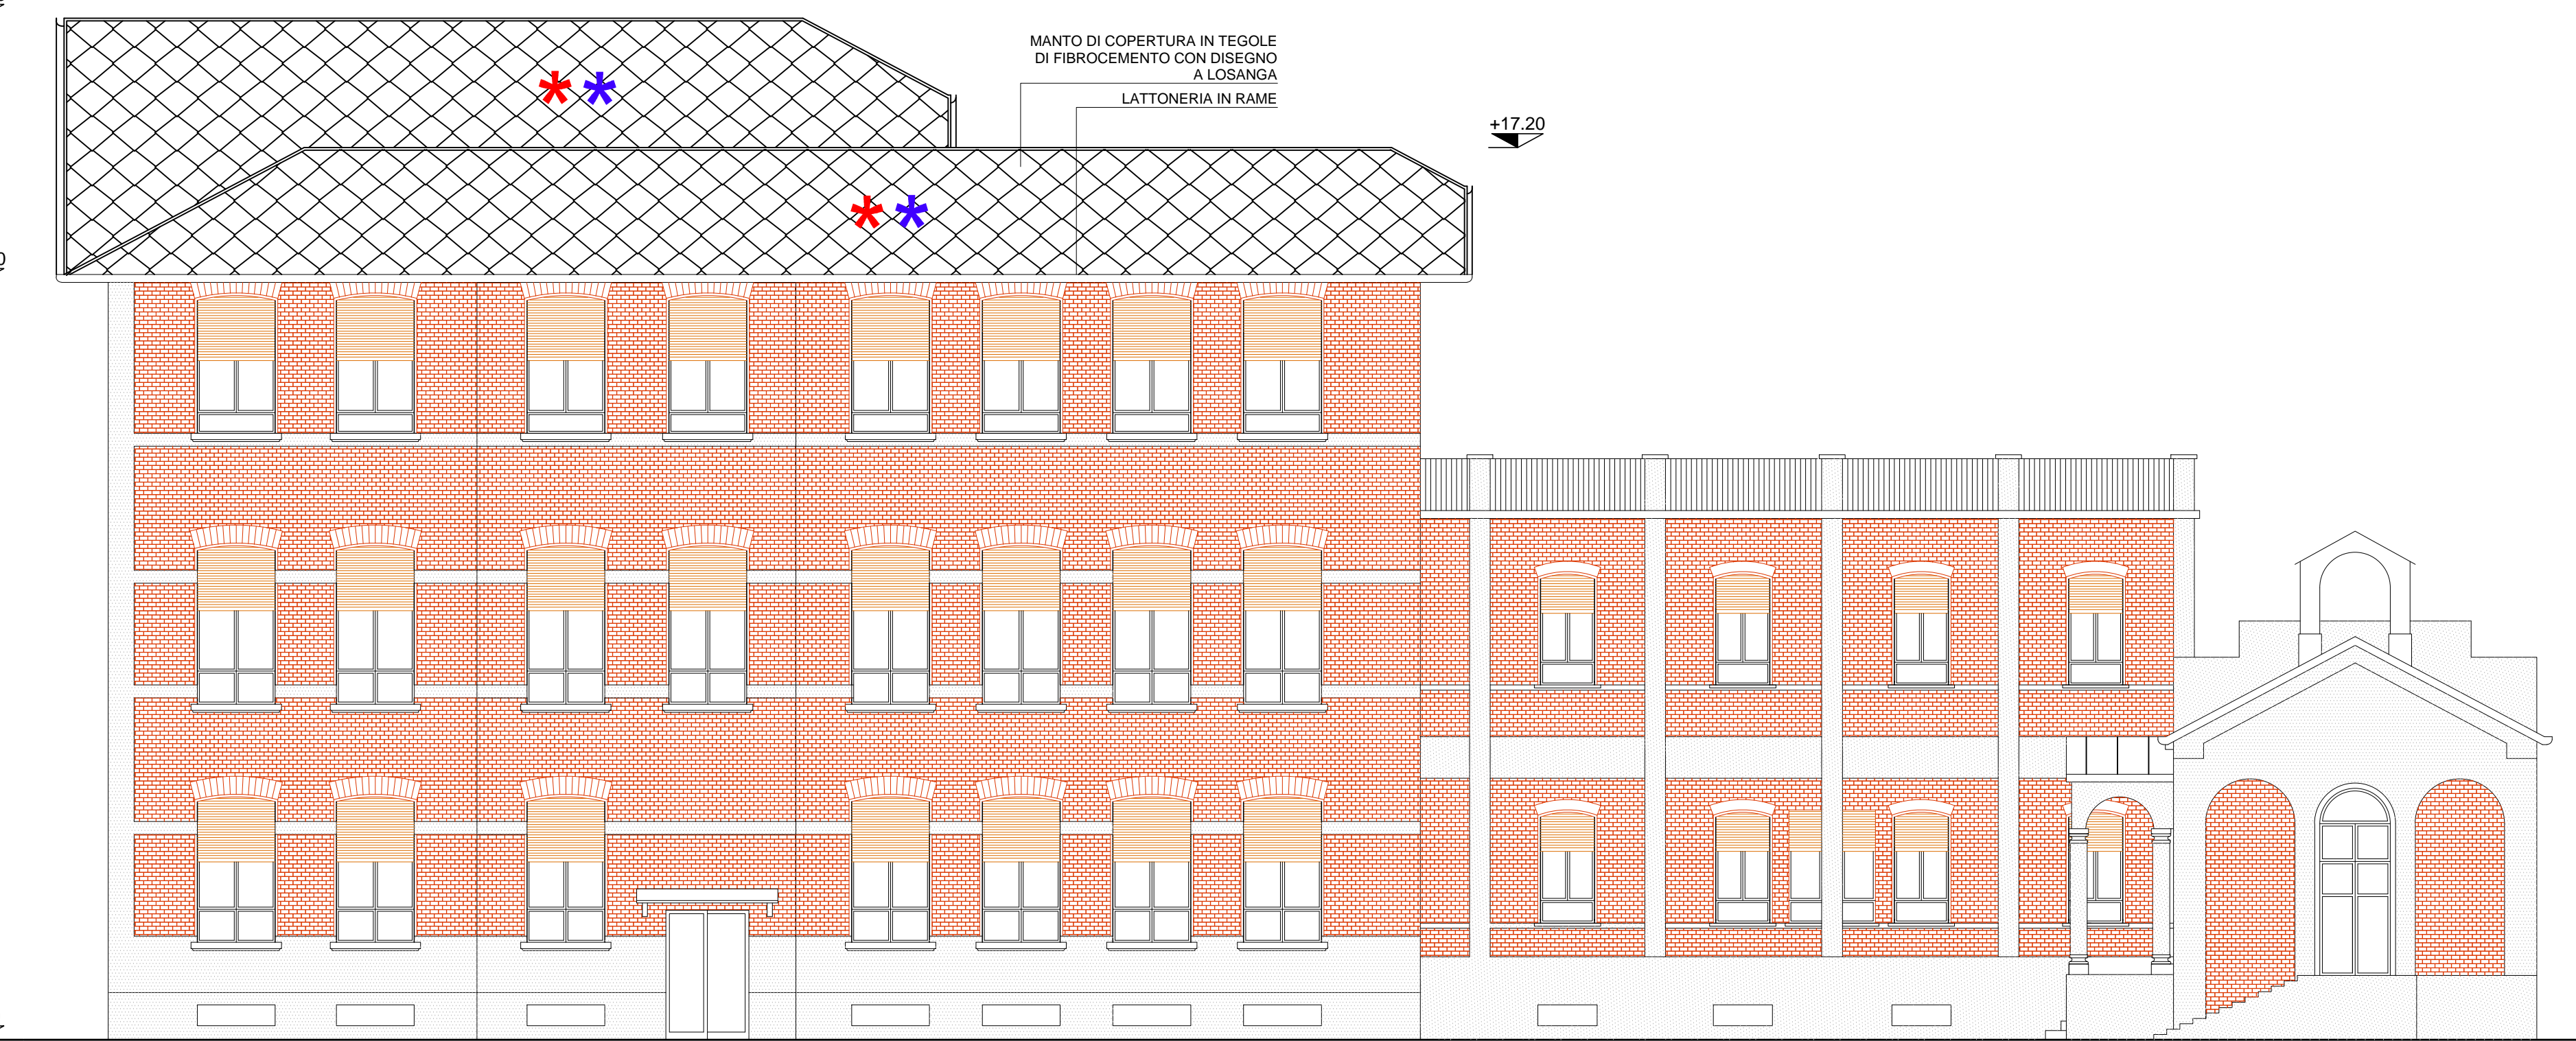
NOTA 1:  
Diverse tegole in fibrocemento risultano danneggiate tali da causare gravi fenomeni d' infiltrazione d' acqua in diverse porzioni del sottotetto

NOTA 2:  
Considerato che l' I.D. (indice di degrado per la valutazione delle coperture in cemento amianto secondo il metodo algoritmo di calcolo del DGR n° 13237/18.11.2008) è compreso tra i valori di 25 e 44, è prescritta l' esecuzione della bonifica entro il 2015
