Ristrutturazione piano rialzato dell' edificio
"padiglione ricovero" della sede di viale Monza per
realizzazione della nuova sede dell' Azienda Regionale di
Emergenza ed Urgenza (AREU) e interventi di rimozione
delle coperture contenenti amianto e rifacimento delle stesse
Centro di Formazione e di Simulazione per l'Attività formativa Clinico-Assistenziale di
Emergenza e Urgenza, Maxiemergenze Internazionali e Management di Sistemi Sanitari

PROGETTO PRELIMINARE

Doc 45 a - Verifiche sismiche ai sensi dell'OPCM n. 3274 del 20/3/2003

VERIFICHE SISMICHE AI SENSI DELL'OPCM N. 3274 DEL 20/3/2003

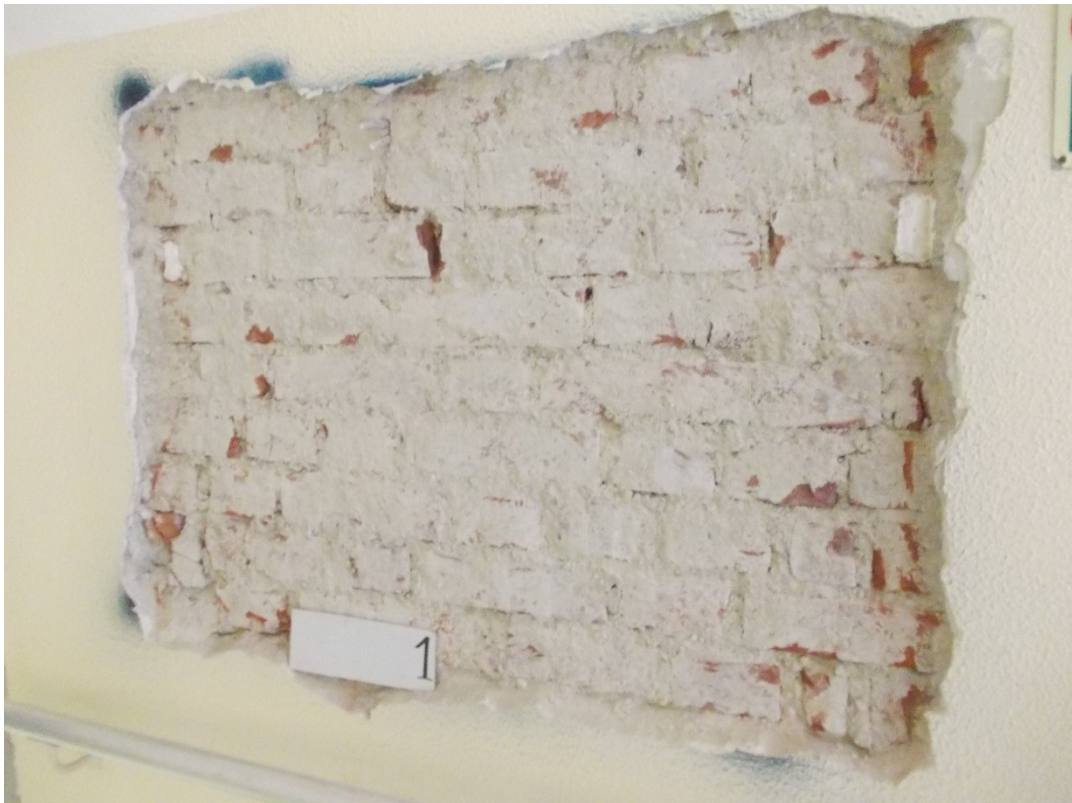
Foto A

- rimozione dell'intonaco fino al vivo della muratura, per mettere in vista la tessitura della struttura, misurare le dimensioni dei mattoni e dei corsi di malta e verificarne le caratteristiche morfologiche; negli spigoli è stata verificata la presenza o meno di ammorsamenti tra le murature ortogonali; (foto A e B)
- esecuzione di sondaggi all'interno del maschio murario per individuarne la consistenza e composizione interna: saltuariamente si è proceduto all'esecuzione di un carotaggio, intervento che consente la visione diretta all'interno del foro (diametro 100 mm) e l'estrazione di un campione di muratura. (foto C)

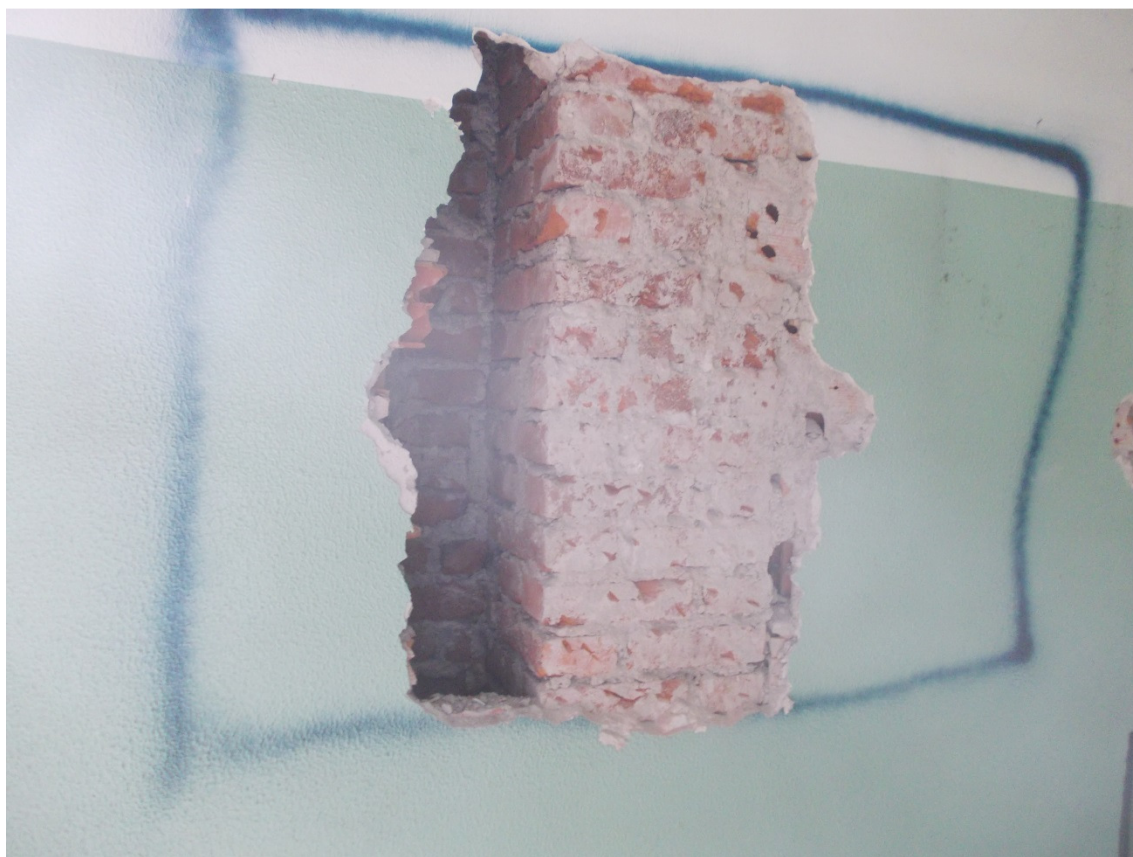
Sono state riscontrate situazioni di muratura a cassavuota (sondaggio n. 9 – P.R. e n. 16 – P.1) (foto F), con paramento esterno in mattone pieno e paramento interno in mattone forato, intervallata da pilastri in muratura. Tra il paramento esterno e il pilastro è stata rilevata la presenza di legature saltuarie.

Foto F – sondaggio n. 16

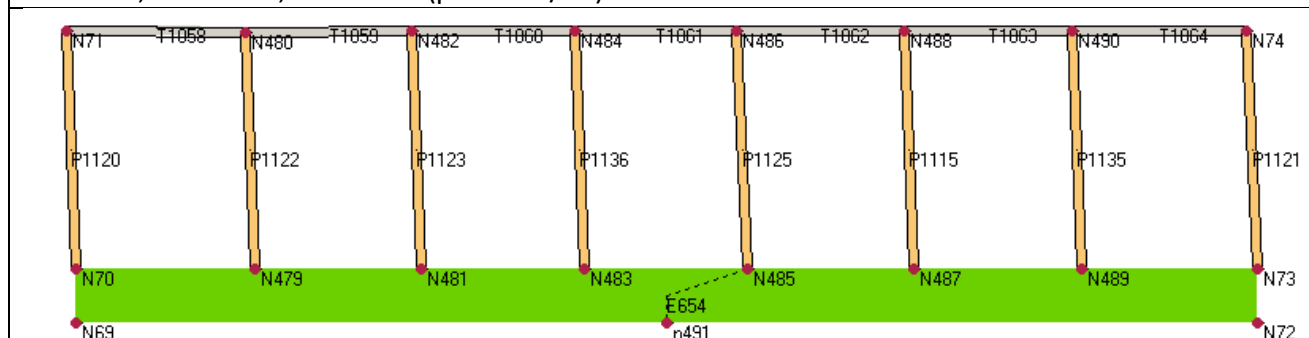
Sisma –X, Analisi 16, Parete 25 (passo 84/84)
