Ristrutturazione piano rialzato dell' edificio "padiglione ricovero" della sede di viale Monza per realizzazione della nuova sede dell' Azienda Regionale di Emergenza ed Urgenza (AREU) e interventi di rimozione delle coperture contenenti amianto e rifacimento delle stesse

PROGETTO PRELIMINARE

Stato di Fatto
TAV 8 ARCH - Pianta delle Coperture e Sezioni tipo

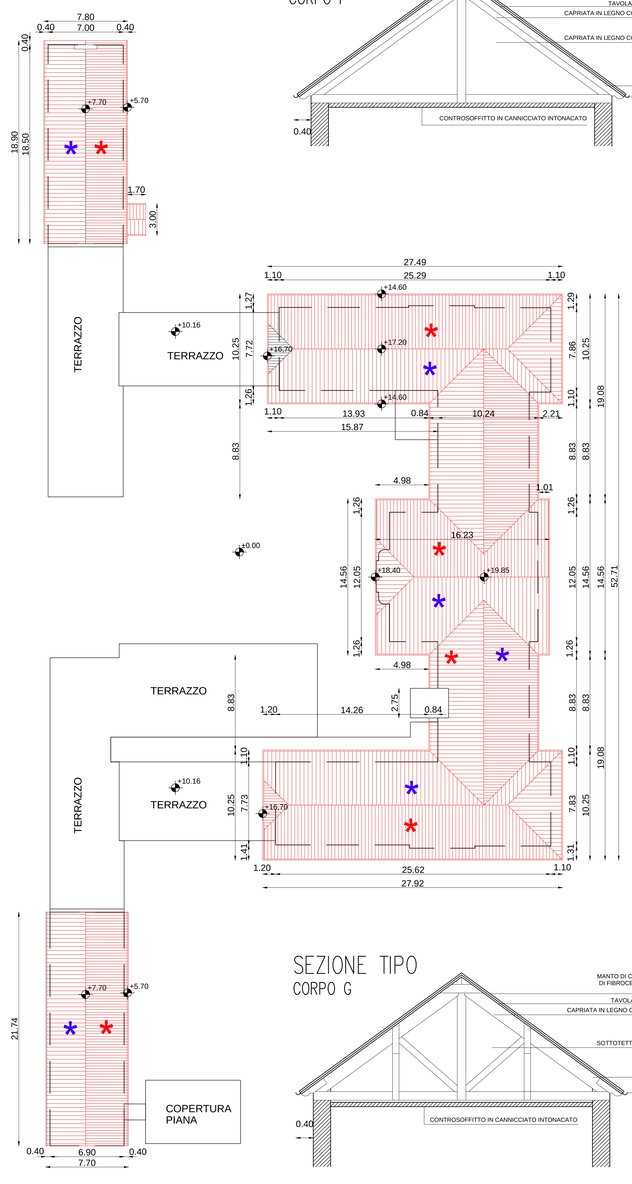
CORPO A-F-G

* NOTA 1:
Diverse tegole in fibrocemento risultano danneggiate tali da causare gravi fenomeni d' infiltrazione d' acqua in diverse porzioni del sottotetto

* NOTA 2:
Considerato che l' I.D. (indice di degrado per la valutazione delle coperture in cemento amianto secondo il metodo algoritmo di calcolo del DGR n° 13237/18.11.2008) è compreso tra i valori di 25 e 44, è prescritta l' esecuzione della bonifica entro il 2015
