Ristrutturazione piano rialzato dell' edificio  
"padiglione ricovero" della sede di viale Monza per  
realizzazione della nuova sede dell' Azienda Regionale di  
Emergenza ed Urgenza (AREU) e interventi di rimozione  
delle coperture contenenti amianto e rifacimento delle stesse  
Centro di Formazione e di Simulazione per l'Attività formativa Clinico-Assistenziale di  
Emergenza e Urgenza, Maxiemergenze Internazionali e Management di Sistemi Sanitari

PROGETTO PRELIMINARE  
Stato di Fatto  
TAV 10 ARCH - Indagine preliminare - Prospetti  
Corpi A, F, G

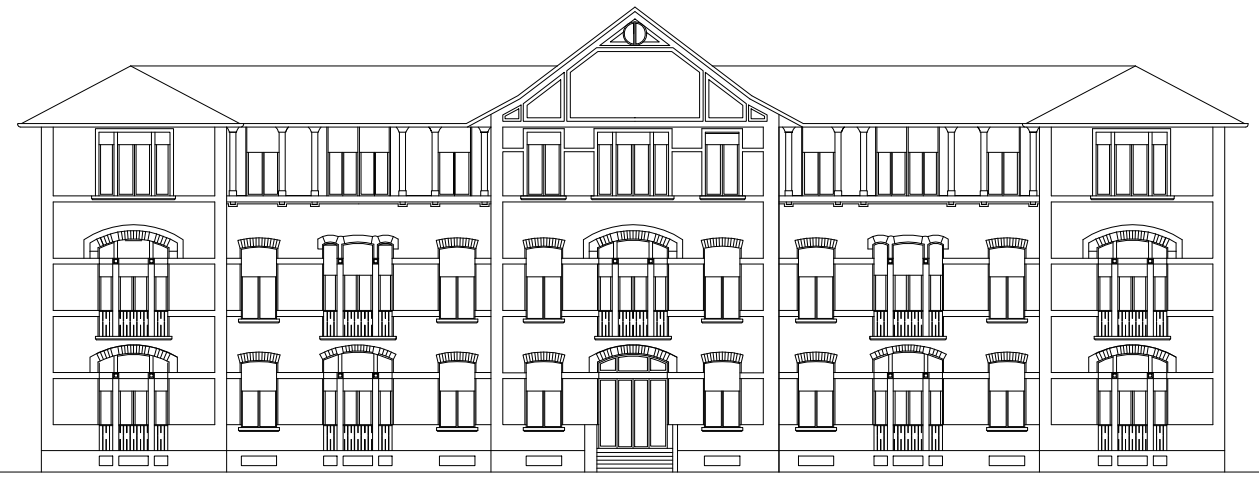
NOTA 1:  
Diverse tegole in fibrocemento risultano danneggiate tali da causare gravi fenomeni d' infiltrazione d' acqua in diverse porzioni del sottotetto

NOTA 2:  
Considerato che l' I.D. (indice di degrado per la valutazione delle coperture in cemento amianto secondo il metodo algoritmo di calcolo del DGR n° 13237/18.11.2008) è compreso tra i valori di 25 e 44, è prescritta l' esecuzione della bonifica entro il 2015
