# DOCUMENTO 43 - Progetto Preliminare Relazione Architettonica

Ristrutturazione piano rialzato dell' edificio "padiglione ricovero" della sede di viale Monza a Milano per realizzazione della nuova sede dell' Azienda Regionale di Emergenza ed Urgenza (AREU) e interventi di rimozione delle coperture contenenti amianto e rifacimento delle stesse

## Relazione Illustrativa (di cui all'art. 18 DPR 207/2010)

## Relazione Tecnica (di cui all'art. 19 DPR 207/2010)

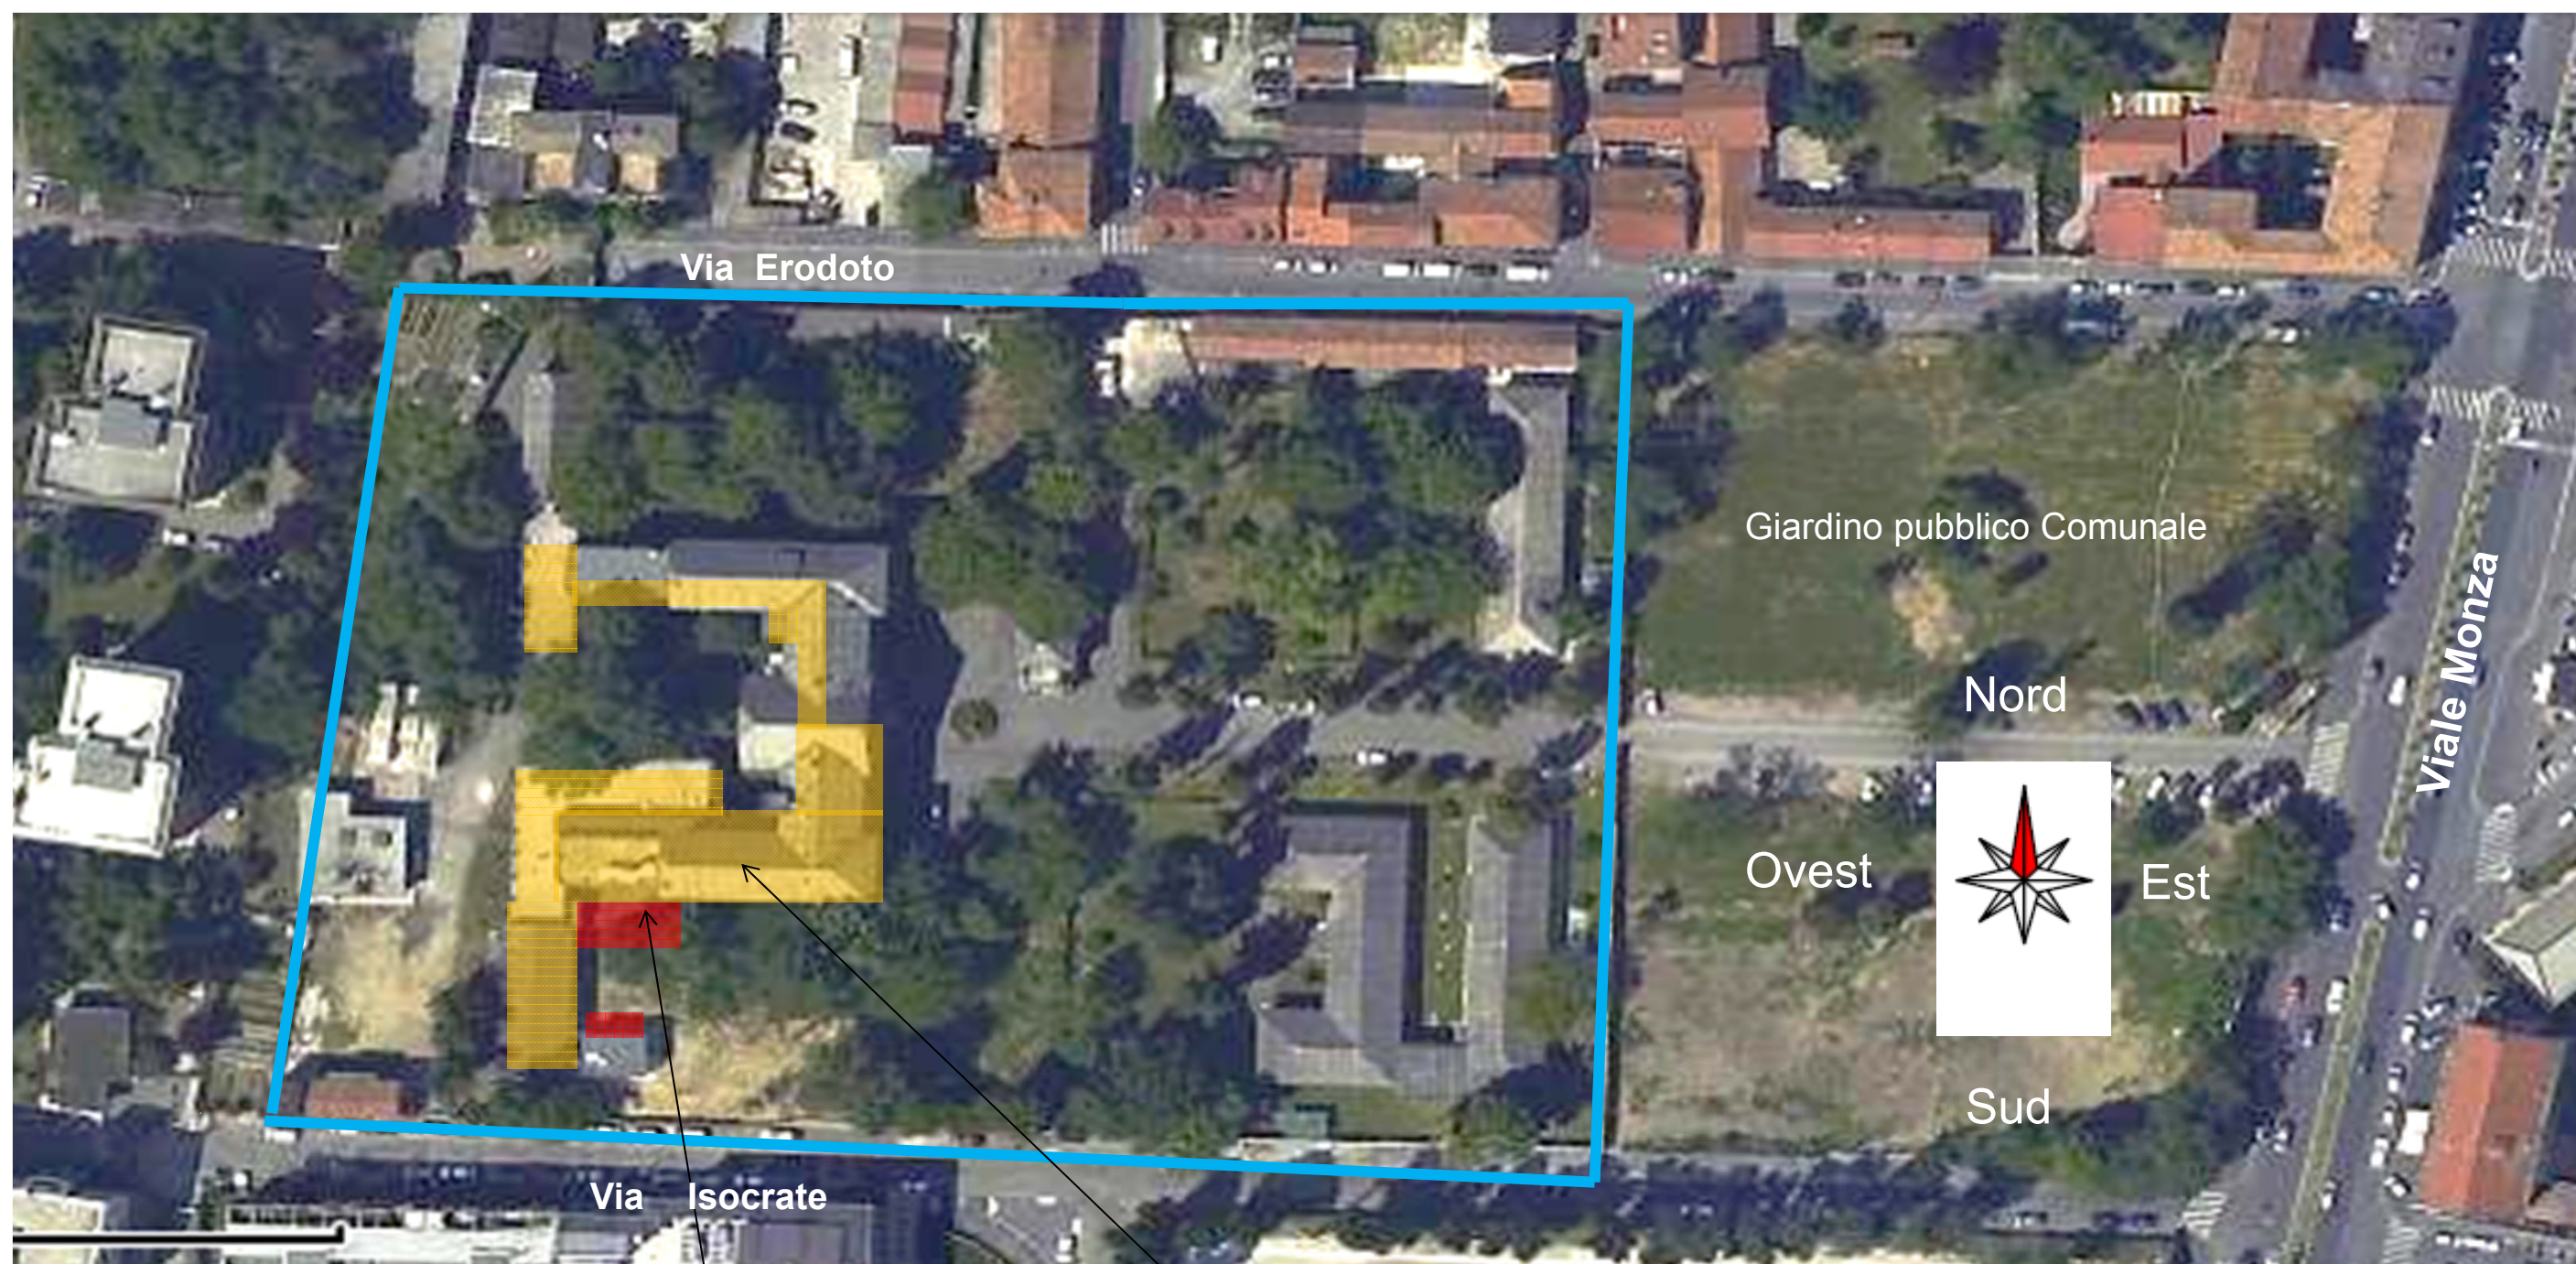
**Area ampliamento zona terrazzo**

**Area soggetta a intervento di Ristrutturazione interna al Piano Rialzato**

Foto zenitale del Complesso ex polo riabilitativo di Viale Monza n ° 223

Il progetto occupa indicativamente circa la metà ' del piano Piano Rialzato dell' Edificio in oggetto ( nella parte Sud dell' Edificio , a sinistra dell' atrio principale di Ingresso ) per una superficie complessiva di circa mq **mq 1.324,97** al netto dei muri portanti perimetrali ( compreso un piccolo ampliamento dell' edificio , ricavato sul terrazzo esistente al Piano rialzato di **112,87 mq** ) . Si veda l' illustrazione sottostante a sinistra .

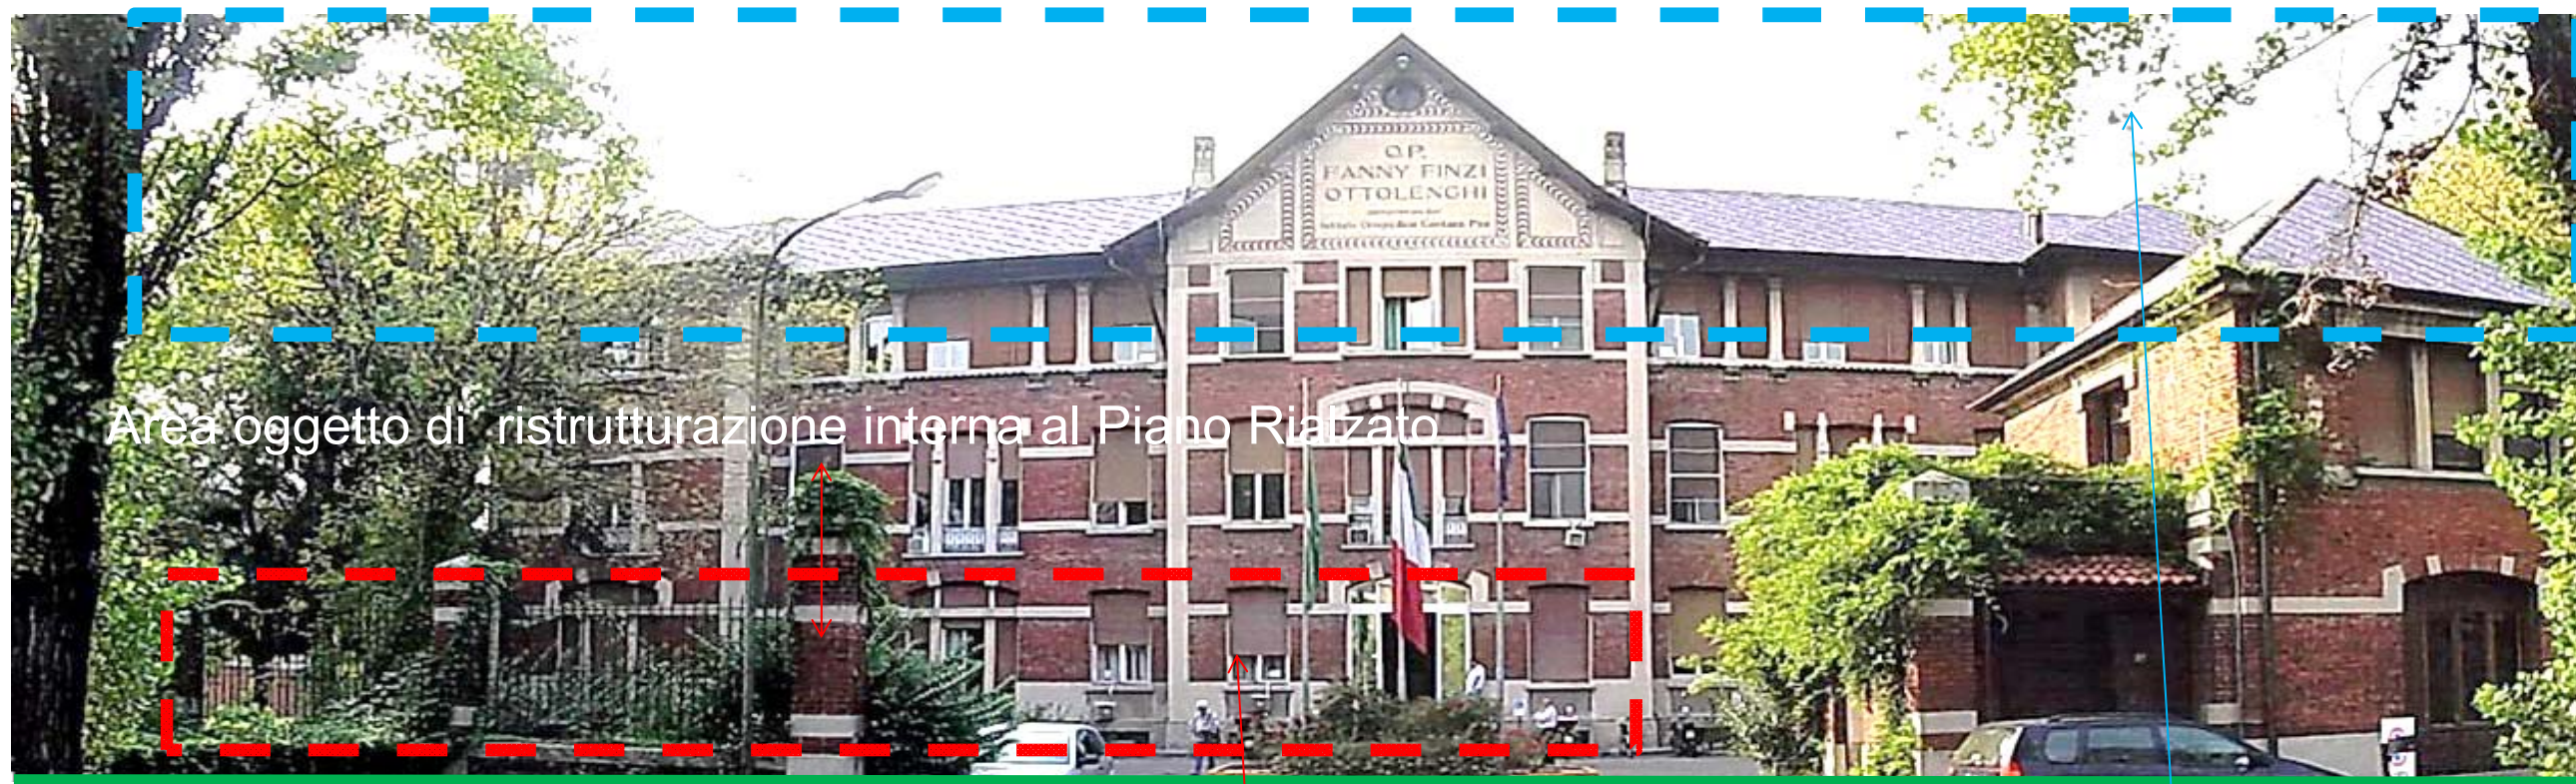
Foto 22 Prospetto Est ingresso Principale

**Stato di Fatto - Documentazione fotografica** PROSPETTI EST : fronte principale e ala bassa oggetto di intervento

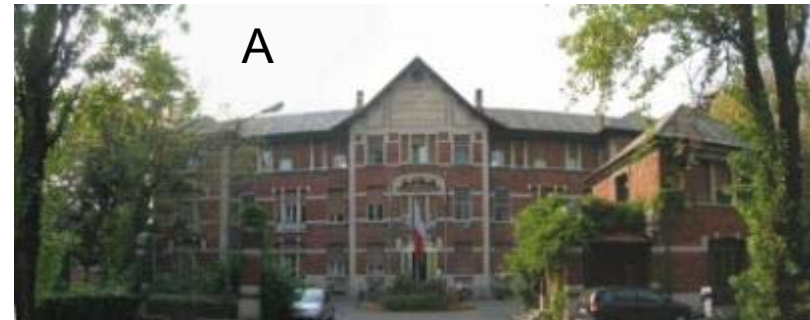
### COPERTURA EDIFICIO Principale A con Capriata tipo alla Lombarda

All' interno del complesso sono presenti diverse tipologie dei tetti per dimensione , geometria e struttura descritti nelle sezioni in questa pagina e nelle pagine successive e nelle tavole :

- arch 08 stato di fatto coperture e sezioni
- arch 18 comparativa coperture e sezioni tipo
- arch 22 progetto coperture e sezione tipo

Come evidenziato dalle foto a fianco la struttura principale della copertura del corpo principale **Edificio A** , costituita da **capriate alla lombarda interassate di 3 mt** risulta essere in buone condizioni di manutenzione .  
Risulta invece degradato a tratti l'assito di supporto al manto , a causa delle infiltrazioni di acqua dovute al deterioramento delle tegole in fibrocemento .  
L'assito verrà completamente sostituito .  
E ' prevista invece la sostituzione del 15 % della orditura Primaria ( capriate e arcarecci ) e del 15 % di quella Secondaria ( travetti ) .

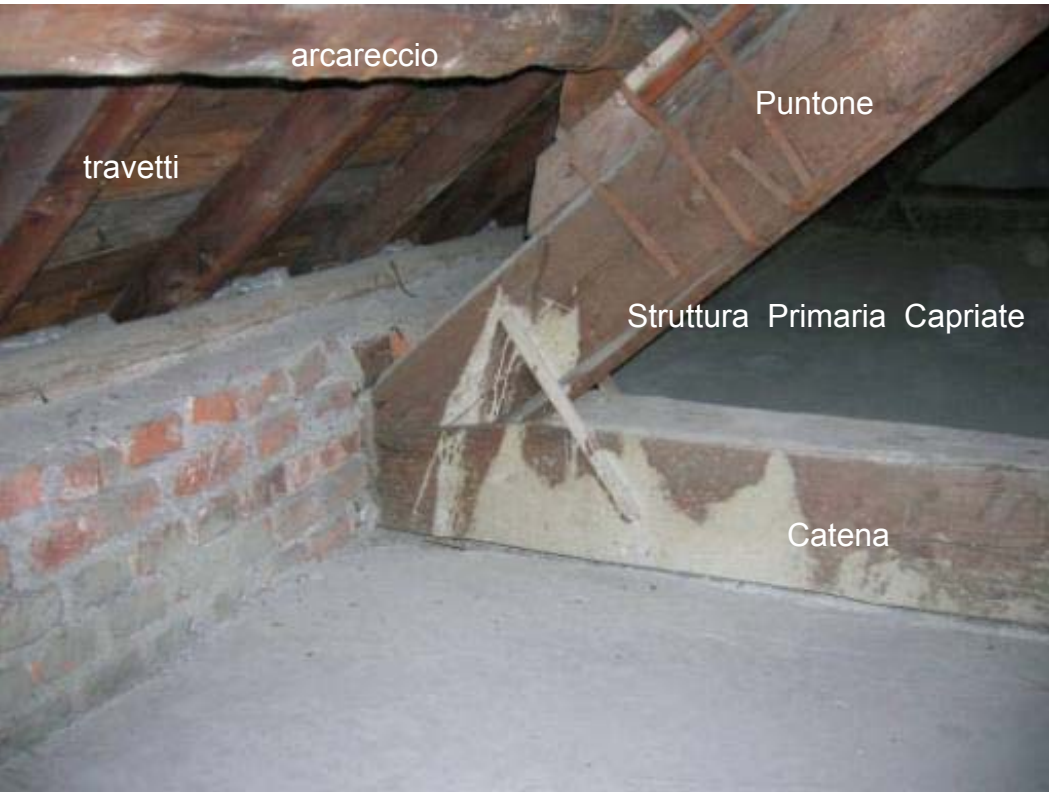
CAPRIATA ALLA LOMBARDA EDIFICIO A SOTTOTETTO

In particolare verranno verificati ( dopo la rimozione delle tegole in fibrocemento ) tutti i "monaci" delle capriate alla lombarda all' intersezione con le "saette" , decidendo , a discrezione del Direttori Lavori la per l' eventuale sostituzione e/o riparazione

Al momento l’ orditura primaria e secondaria ( capriate , arcarecci e travetti ) risulta essere in buono stato ( vedi foto a pag 23 ) e si rende opportuno’ solo la sostituzione del 15 % per la primaria e 15 % per le secondaria . In particolare all’ interno del 15 % delle sostituzioni di orditura primaria potranno ( dopo la rimozione delle tegole ) essere sostituiti e /o riparati i “monaci “ delle capriate all’ intersezione con le “saette” Le verifiche e decisioni verranno effettuate dal Direttore Lavori .  
Deve invece essere completamente rimosso **l’assito in legno** in quanto più ‘ degradato a causa sia della vetusta ‘ che del diretto contatto con i tegoli in fibrocemento privi di barriera al vapore .  
E ‘prevista la rimozione di tutti i controsoffitti presenti negli edifici minori ( in cannette intonacate ) che si presentano deteriorati . Verranno sostituiti con controsoffitti in cartongesso coibentati .

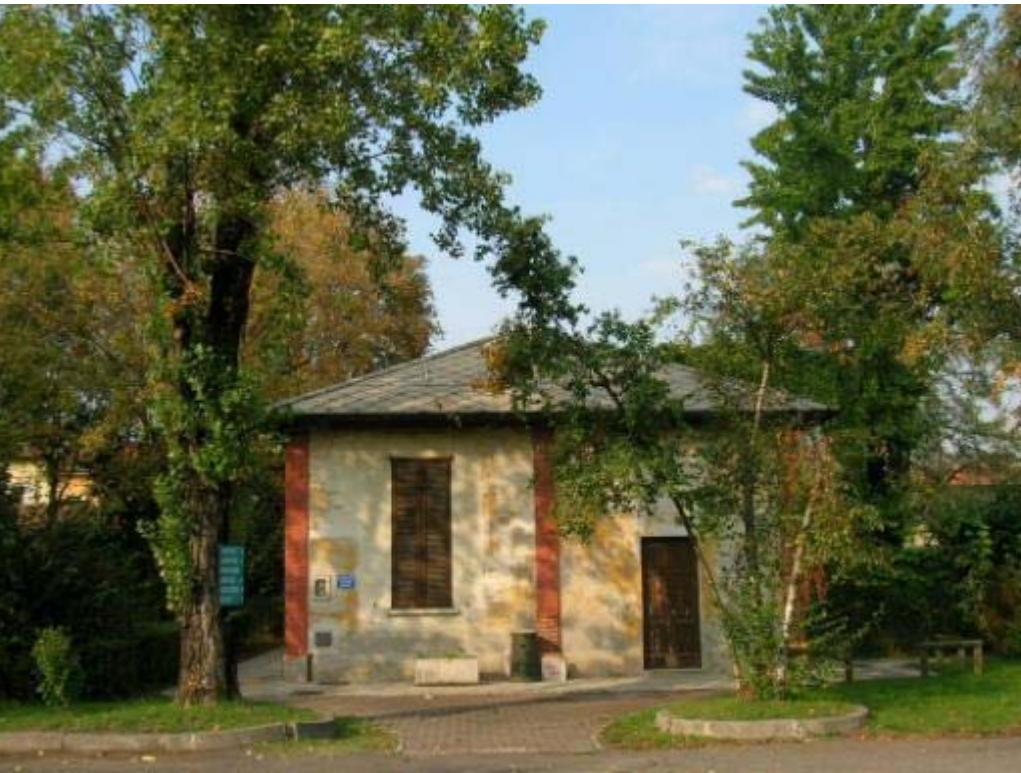
EDIFICIO B

La struttura della degli altri padiglioni minori Edificio **B-C-D-E** presenta una situazione di manutenzione simile alla struttura dell' Edificio principale **A** , dal quale differisce per la sola morfologia delle capriate ( più ' piccole con solo puntoni e catena in legno ) . E' prevista la sostituzione del 15 % della orditura Primaria del 15 % di quella Secondaria . L' interasse delle capriatelle nei corpi accessori ha un passo di **metri 1,10** ed hanno tutte un un controsoffitto in canniccio intonacato deteriorato . E ' prevista la sostituzione completa sia dell' assito che dei controsoffiti a cannette intonacate e la sostituzione con nuovi controsoffiti in cartongesso con coibentazione .

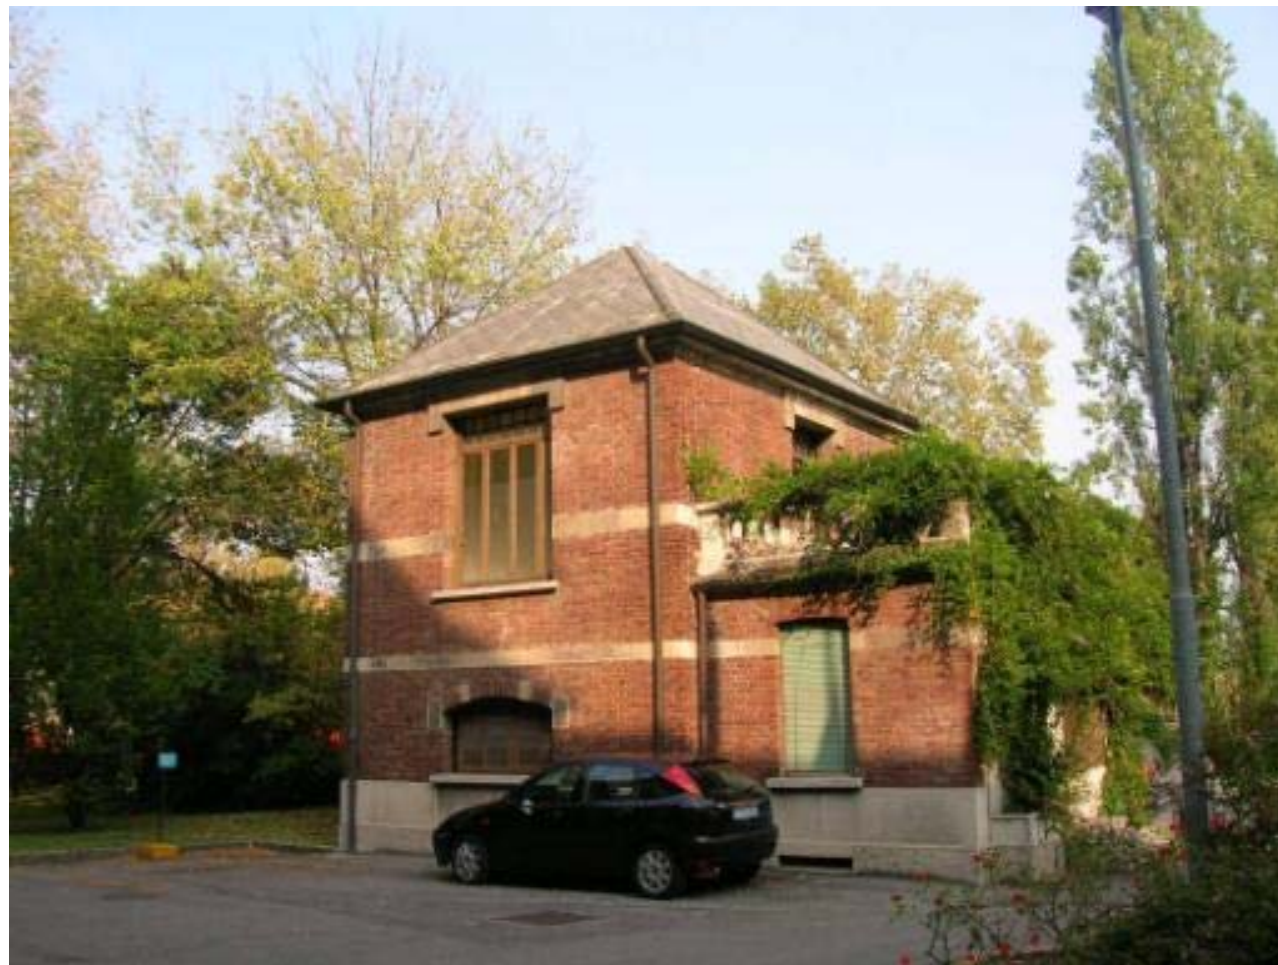
EDIFICIO E

La struttura lignea del tetto dell' **Edificio E** ( ex casa del custode ), di un due piani fuori terra , ha una struttura a padiglione quadrato ed e ' costituita da due puntoni e una catena lignea alla base.

Presenta una situazione di manutenzione simile a quella degli altri edifici del complesso ed e ' pertanto ' prevista la sostituzione del 15 % della orditura Primaria ( capriate e arcarecci ) e del 15 % di quella Secondaria ( travetti ).

Risulta invece degradato a tratti l'assito di supporto al manto , a causa delle infiltrazioni di acqua dovute al deterioramento delle tegole in fibrocemento .

L'assito verrà completamente sostituito .

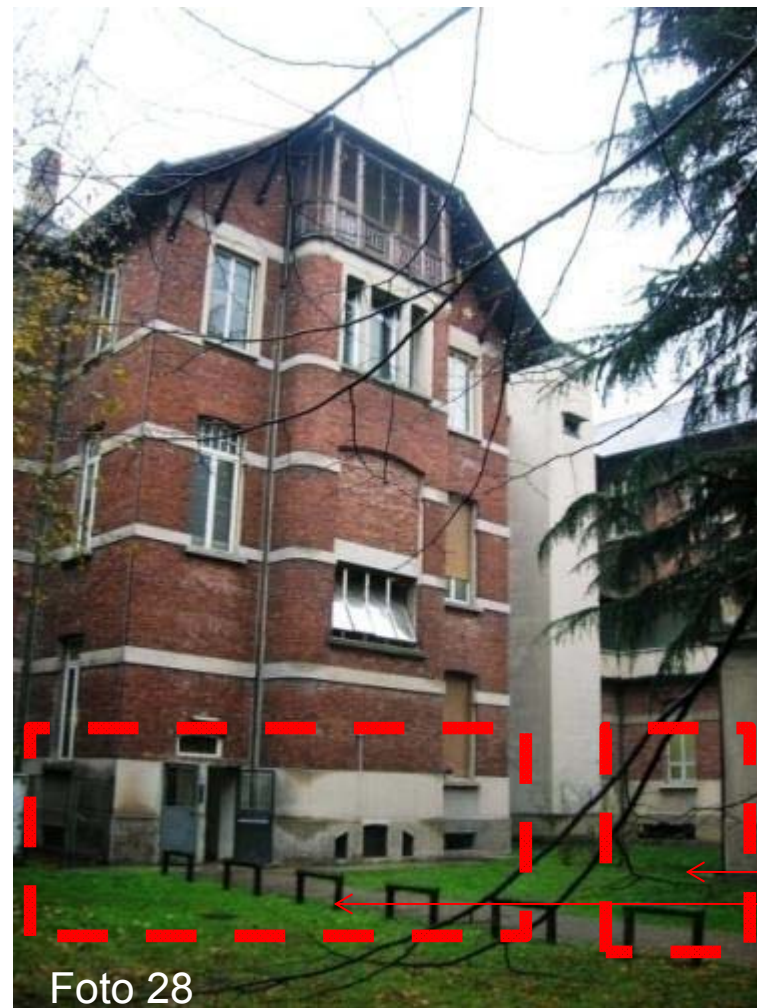
Ascensore esistente per superamento barriere architettoniche per disabili al Piano Rialzato ( nessuna modifica al Prospetto esterno )

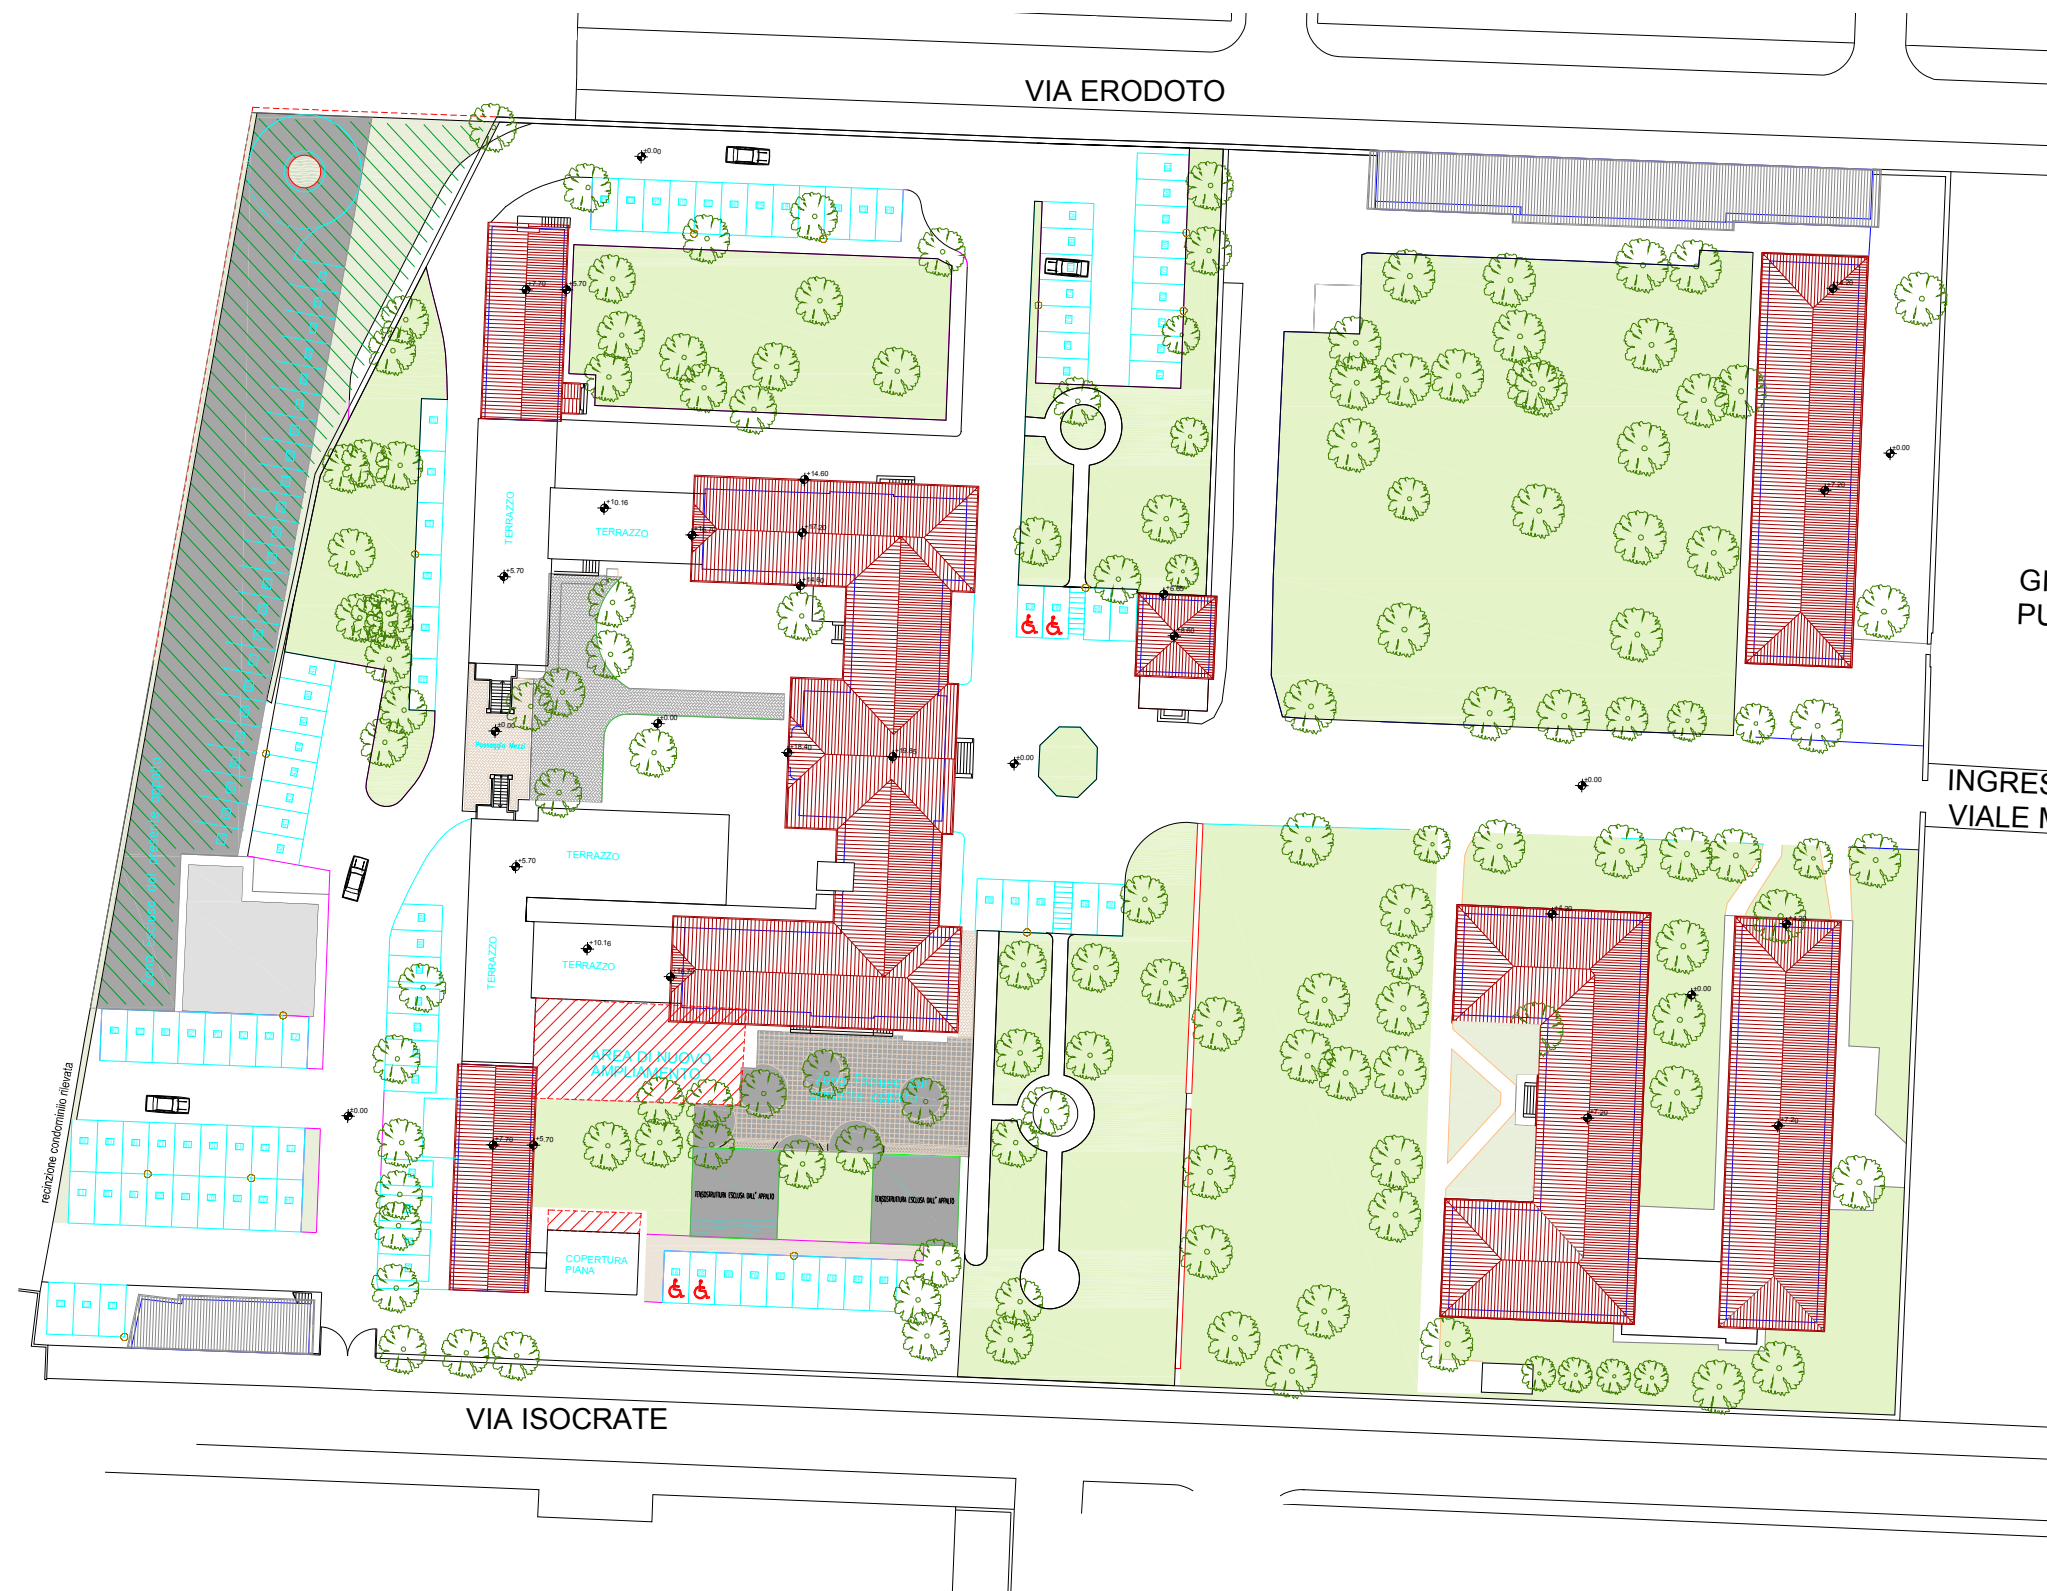
Planimetria Aree Esterne

Sono stati progettati **90 nuovi parcheggi** ( di cui n° 4 per disabili ) localizzati nelle aree poste prevalentemente sul retro con accesso da via Isocrate .

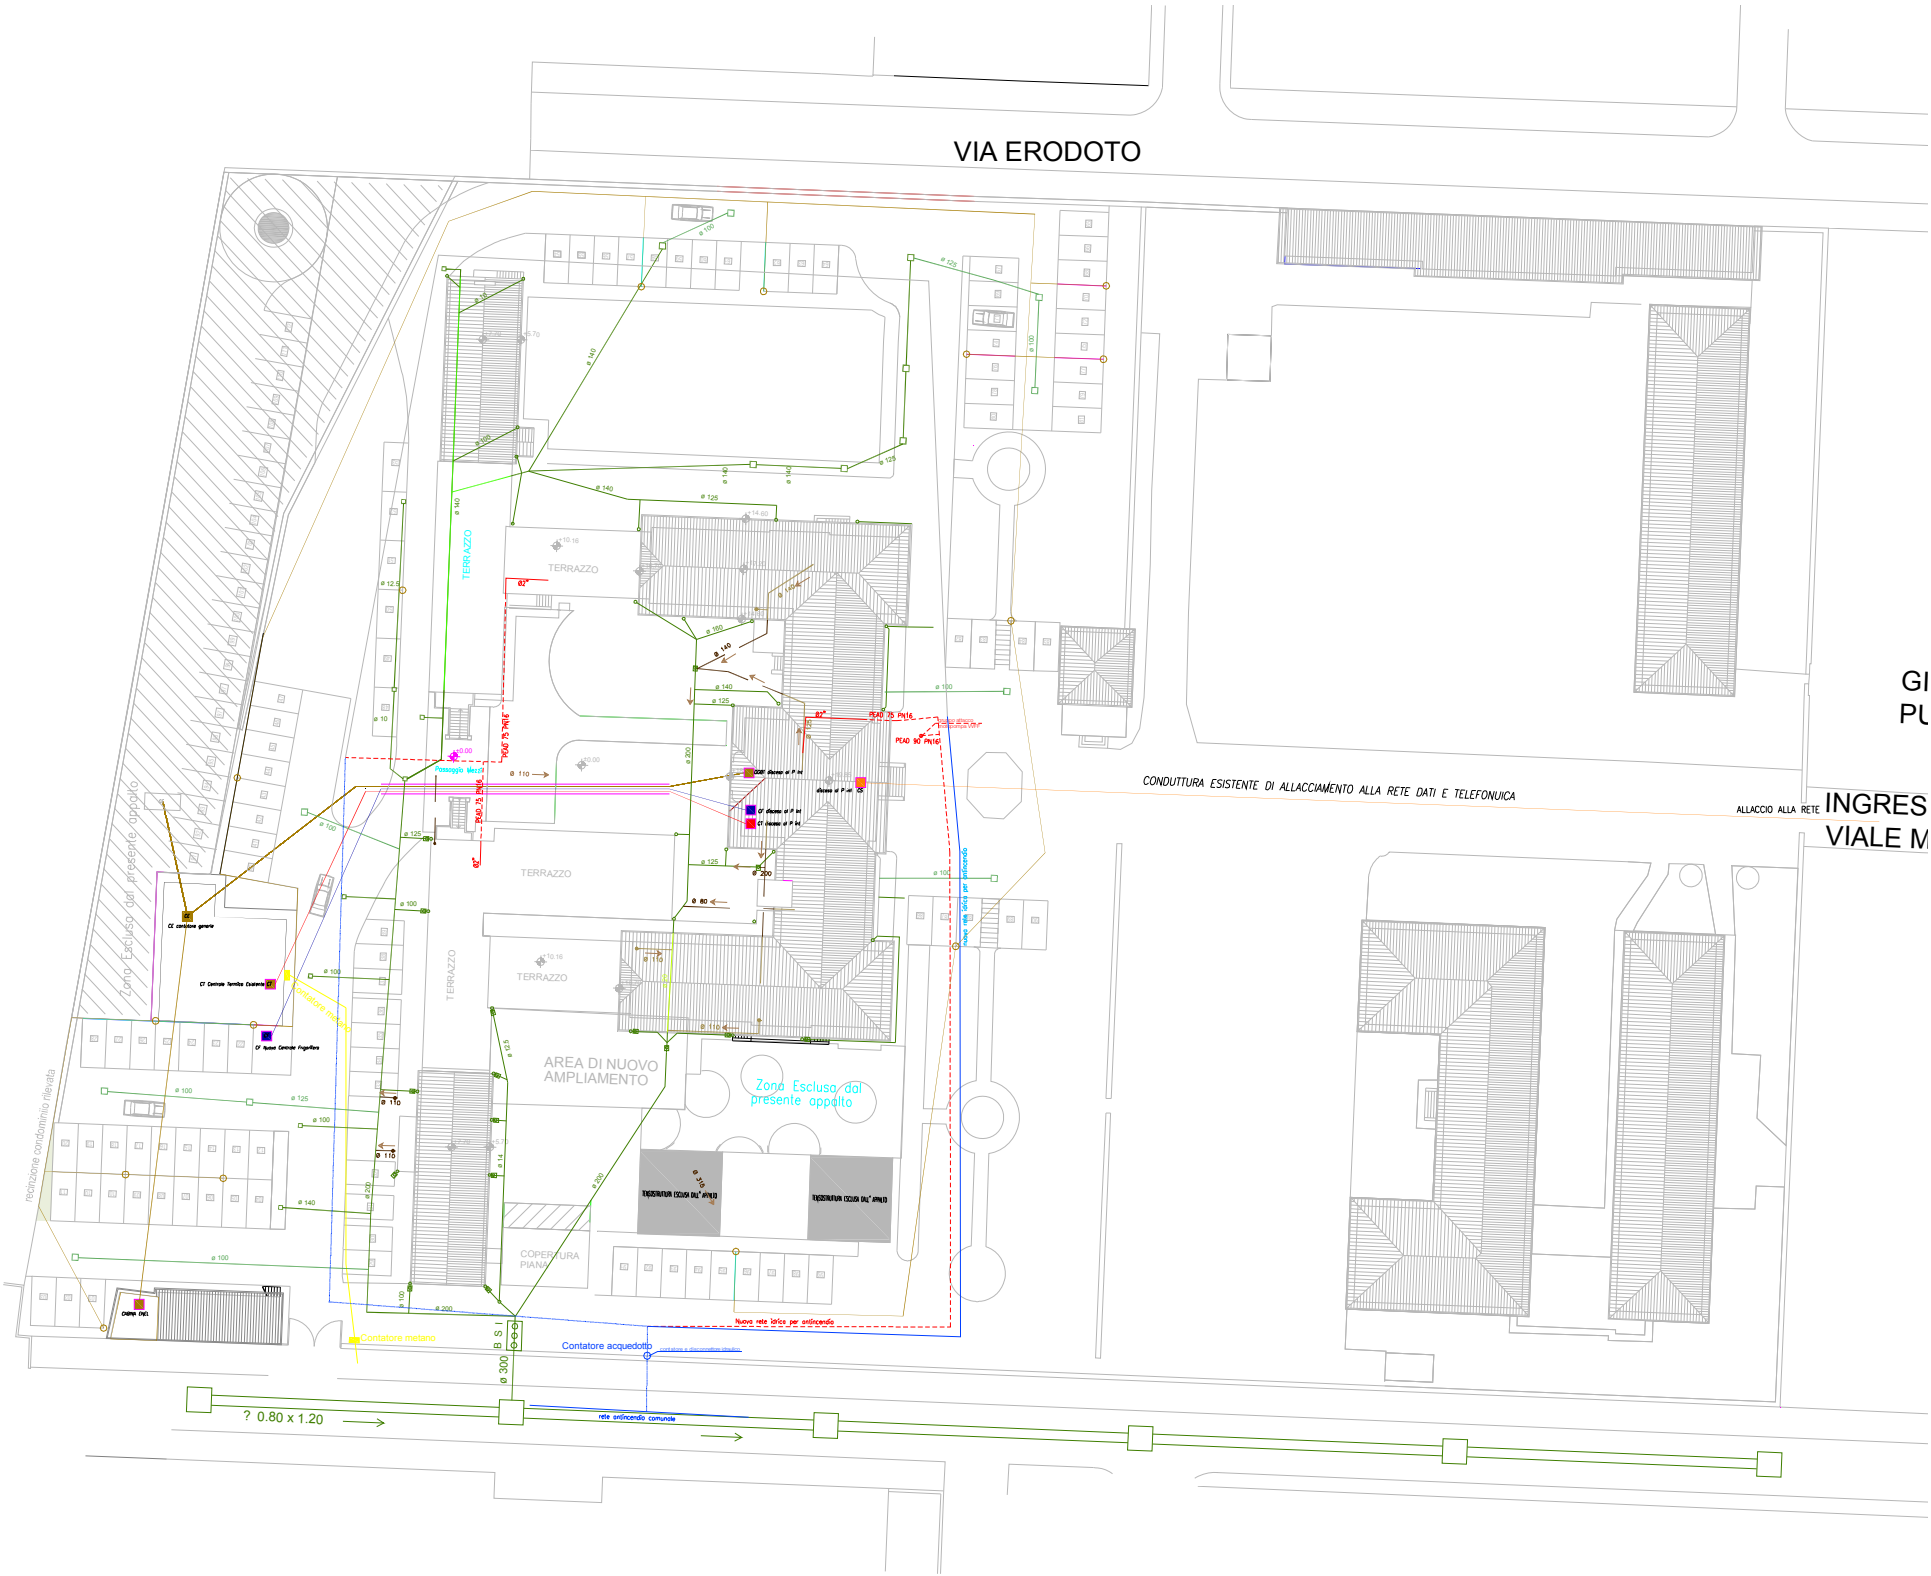
tavola 34 ELE MECC TEL IDRO Planimetria generale Impianti Esistenti e di Progetto con Verifica delle Interferenze

- 5) La formazione di nuovi bagno non a comportato modifiche alla rete fognaria esterna limitandosi a brevi collegamenti senza interferenze .

LEGENDA SCARICHI	
	Rete Fognatura in progetto interrata - pendenza minima 0,5%
	Rete Fognatura in progetto a pavimento - pendenza minima 1,5%
	Rete Fognatura esistente interrata
	Rete Fognatura esistente a soffitto piano interrato
	Pozzetti in progetto
	Pozzetti esistenti
	Rete acqua piovana esistente interrata
	Rete acqua piovana esistente a soffitto piano interrato
	Rete acqua piovana in progetto interrata - pendenza minima 0,2%
	LINEA FONIA DATI
	LINEA ELETTRICA BT 230/400V
	Rete idrica esistente
	Nuova rete idrica per antincendio
	Illuminazione esterna
N.B. NON CI SONO INTERFERENZE CON LE RETI ESISTENTI

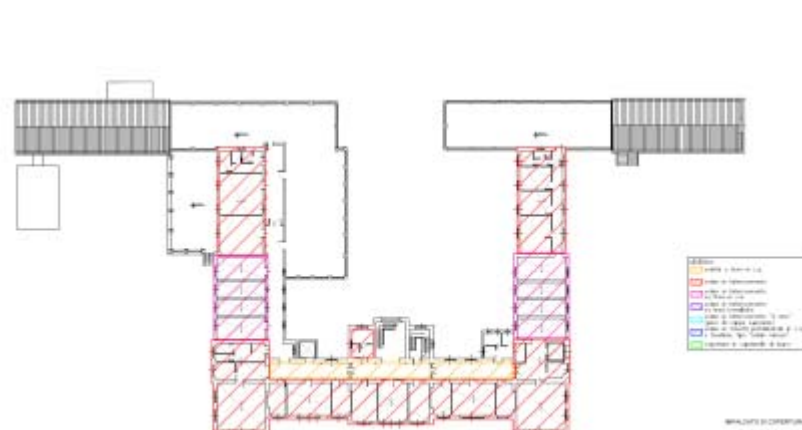
Rilievo impalcato primo piano fig 1

E' stato verificato il comportamento nei confronti dell'azione sismica dell'edificio nel suo complesso, e parimenti sono stati analizzati i singoli meccanismi locali di collasso. ( fig.1 e fig. 2 ) .
